ANÁLISIS COMPARATIVO A NIVEL TÉCNICO Y ECONÓMICO DE
DISTINTAS TIPOLOGIAS DE SOLUCIÓN PARA LA CORRECCIÓN
HIDROLÓGICA EN LAS CABECERAS DE LAS CUENCAS DE ALTA
MONTAÑA EN LA COMARCA DEL BERGUEDÁ. (BARCELONA).

RESUMEN DEL TRABAJO

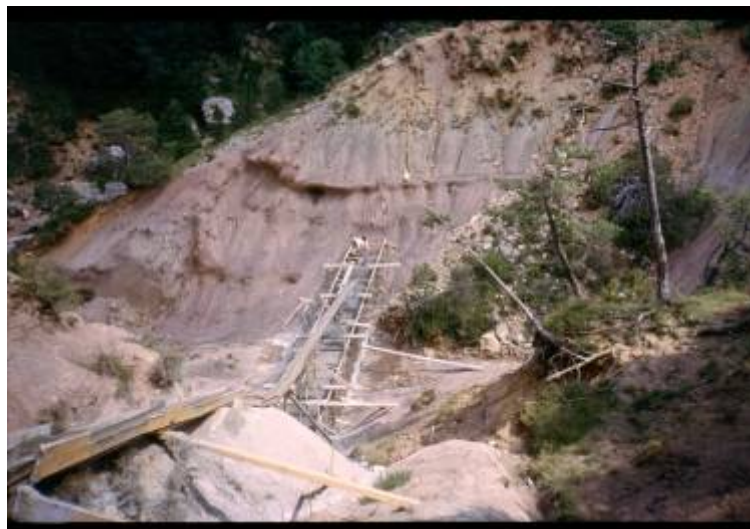
- El tiempo de descarga del hormigón una vez cargada la cuba en la planta hasta la puesta en obra era superior a los tiempos que permite la normativa y que aseguran una calidad correcta de los materiales por lo que se tuvieron que añadir retardantes y realizar un control importante de los hormigones antes del vertido y durante su curado. El vertido se realizó ayudándose de canales que se fabricaron in situ, pues la cuba no tenía acceso, ni el sistema de bombeo.

Fig 2: Dificultad para el vertido del hormigón.

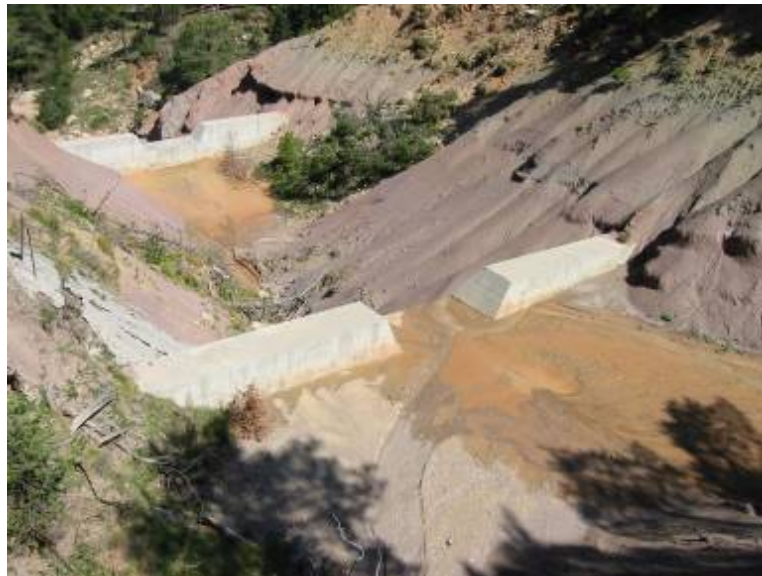
- El trabajo realizado de retención de materiales y regulación del caudal ha sido satisfactorio. El volumen de material retenido es de 2.6875 dm^3 de finos y se ha pasado de un 10% de pendiente a un 0-2 % de pendiente de compensación.
- Actualmente el trasdós aparece colmatado y trabajando en las condiciones esperadas, sin tener problemas estructurales, de asentamiento o de socavamiento.

Fig 3: el Dique en la actualidad

Dique de hormigón en masa, con una longitud de 21.50 m, 5.0 m de altura. La longitud del vertedero es de 5.50 m y 1,00 m de alto. La anchura en la base es de 4,69 m y en coronación 1m. A la salida se colocó un dissipador de energía con contradique para evitar el socavamiento aguas abajo y favorecer el encauzamiento de las aguas.

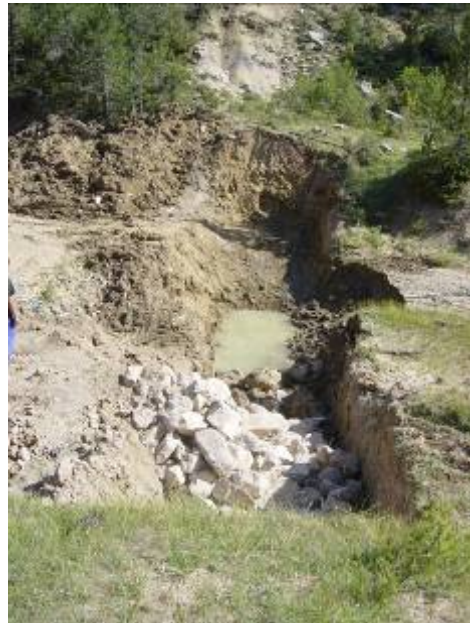
- Existía una red de caminos para llegar al punto de actuación del torrente, pero en mal estado y con problemas de estabilidad por lo que se realizó obras complementarias de consolidación del pie de la ladera y los márgenes del cauce aguas abajo.
- En la zona de actuación y el mismo torrente no presentaban material adecuado para el relleno de los gaviones, por lo que se optó por la aportación externa de materiales.
- Debido a la inestabilidad del terreno formado básicamente por arcillas que en estado hidratado no garantizaban el soporte del peso del dique se optó por reforzar la base de la cimentación mediante la colocación de piedra de grandes dimensiones, para

favorecer su estabilidad y evitar deformaciones excesivas para el tipo de estructura.

Fig. ... refuerzo de la cimentación

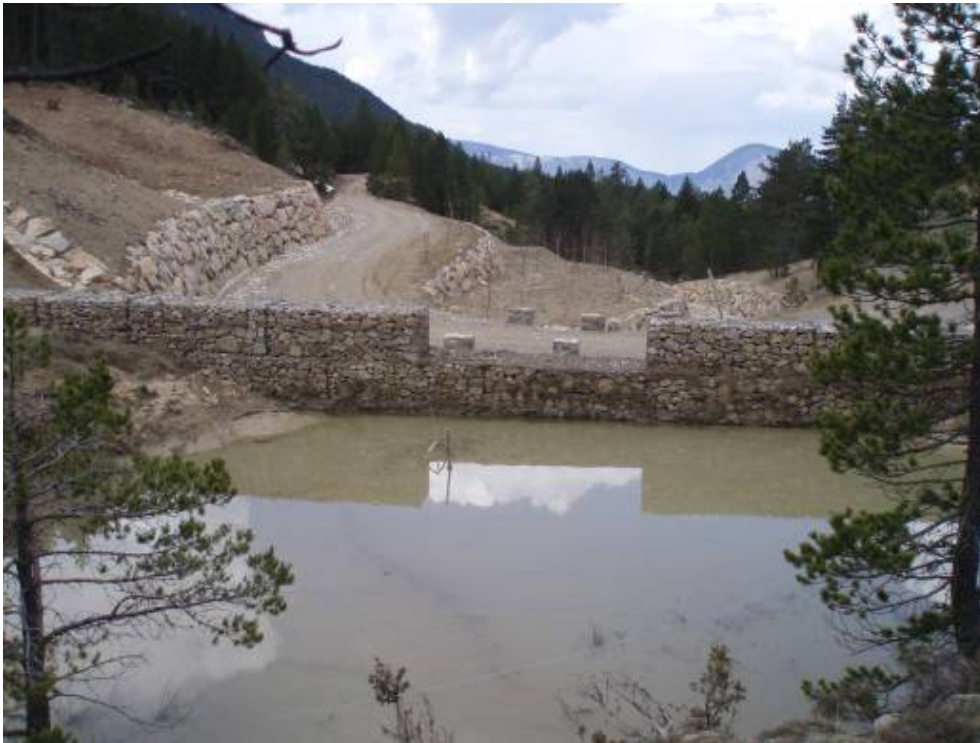
El dique es de 3 m de alto por 30 m de longitud. La base es de 3 m. Tiene un vertedero centrado de 4 m de longitud por 1 m de alto y 1 m de ancho. La obra se complementó con la colocación de escolleras para contener las laderas de los torrentes y dar estabilidad al terreno (muy degradable, con gran cantidad de arcillas).

- Para evitar socavamiento lateral de la estructura se tuvo que excavar y anclar en el terreno parte de la estructura.
- El trabajo realizado de retención de materiales y regulación del caudal ha sido satisfactorio. El volumen retenido de lodos y agua con partículas en suspensión es de 4.800 m^3 , pasando de una pendiente de un 7% a una pendiente del 0-1%. Se puede comprobar porque retiene agua y está a la misma cota. Hace un efecto presa hasta que se evapora el agua y queda el material.

Fig 4: el dique en la actualidad

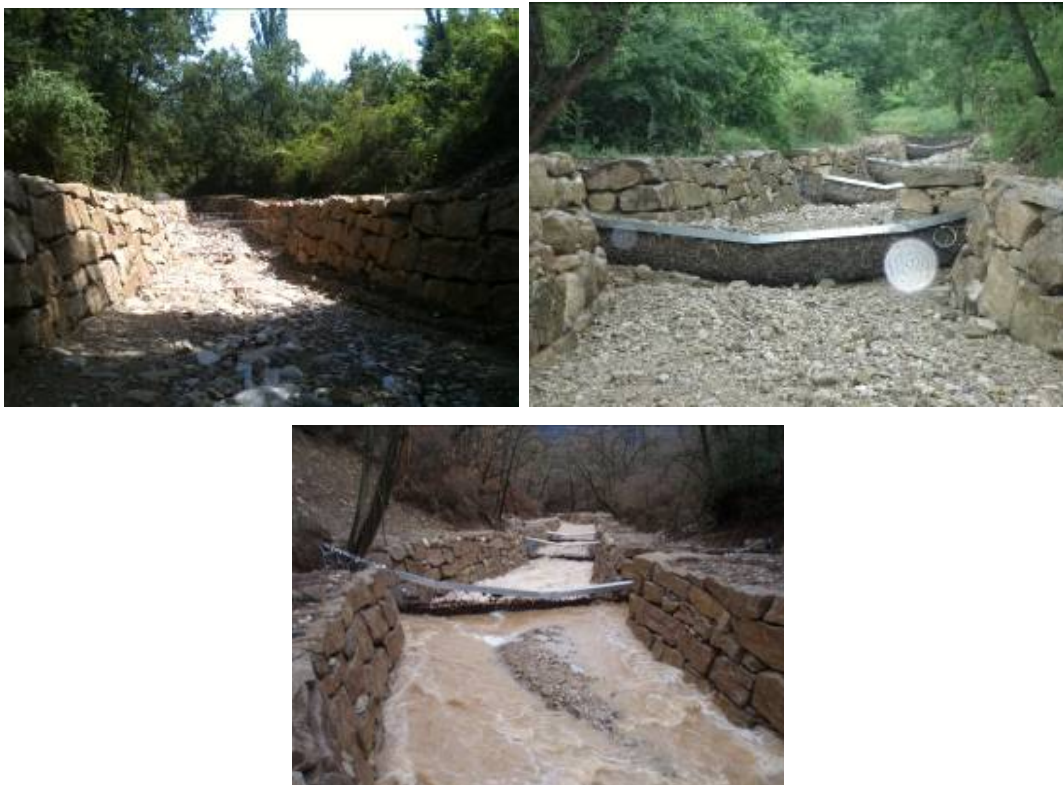
- El trabajo realizado de retención de materiales y regulación del caudal ha sido satisfactorio. El volumen retenido por el conjunto de las mallas es de 913,87 m³, de grava y bolos de piedra de diferentes dimensiones. La pendiente de compensación es del 5%, partiendo de una pendiente de 8%.
- El llenado del trasdós de todas las estructuras se produjo en dos eventos lo que nos demuestra que fueron episodios violentos. La retención de bloques de grandes dimensiones como se puede apreciar, implicaron impactos importantes en las mallas.

Fig 5: Distintas fases de los diques una vez finalizada la obra.

banda y banda. El objetivo principal era la contención de material transportado de diferentes dimensiones y estabilización del lecho del torrente. La distribución de las mallas fue en función de la pendiente de compensación que ese pretendía conseguir.
